De: andre <andregnadeau@hotmail.com>
Envoyé: 13 août 2019 15:32
À: Luc Lafontaine
Objet: Travaux en face du 2 Versailles
Pièces jointes: IMG_0585.jpg; ATT00001.txt; IMG_1384.JPG; ATT00002.txt

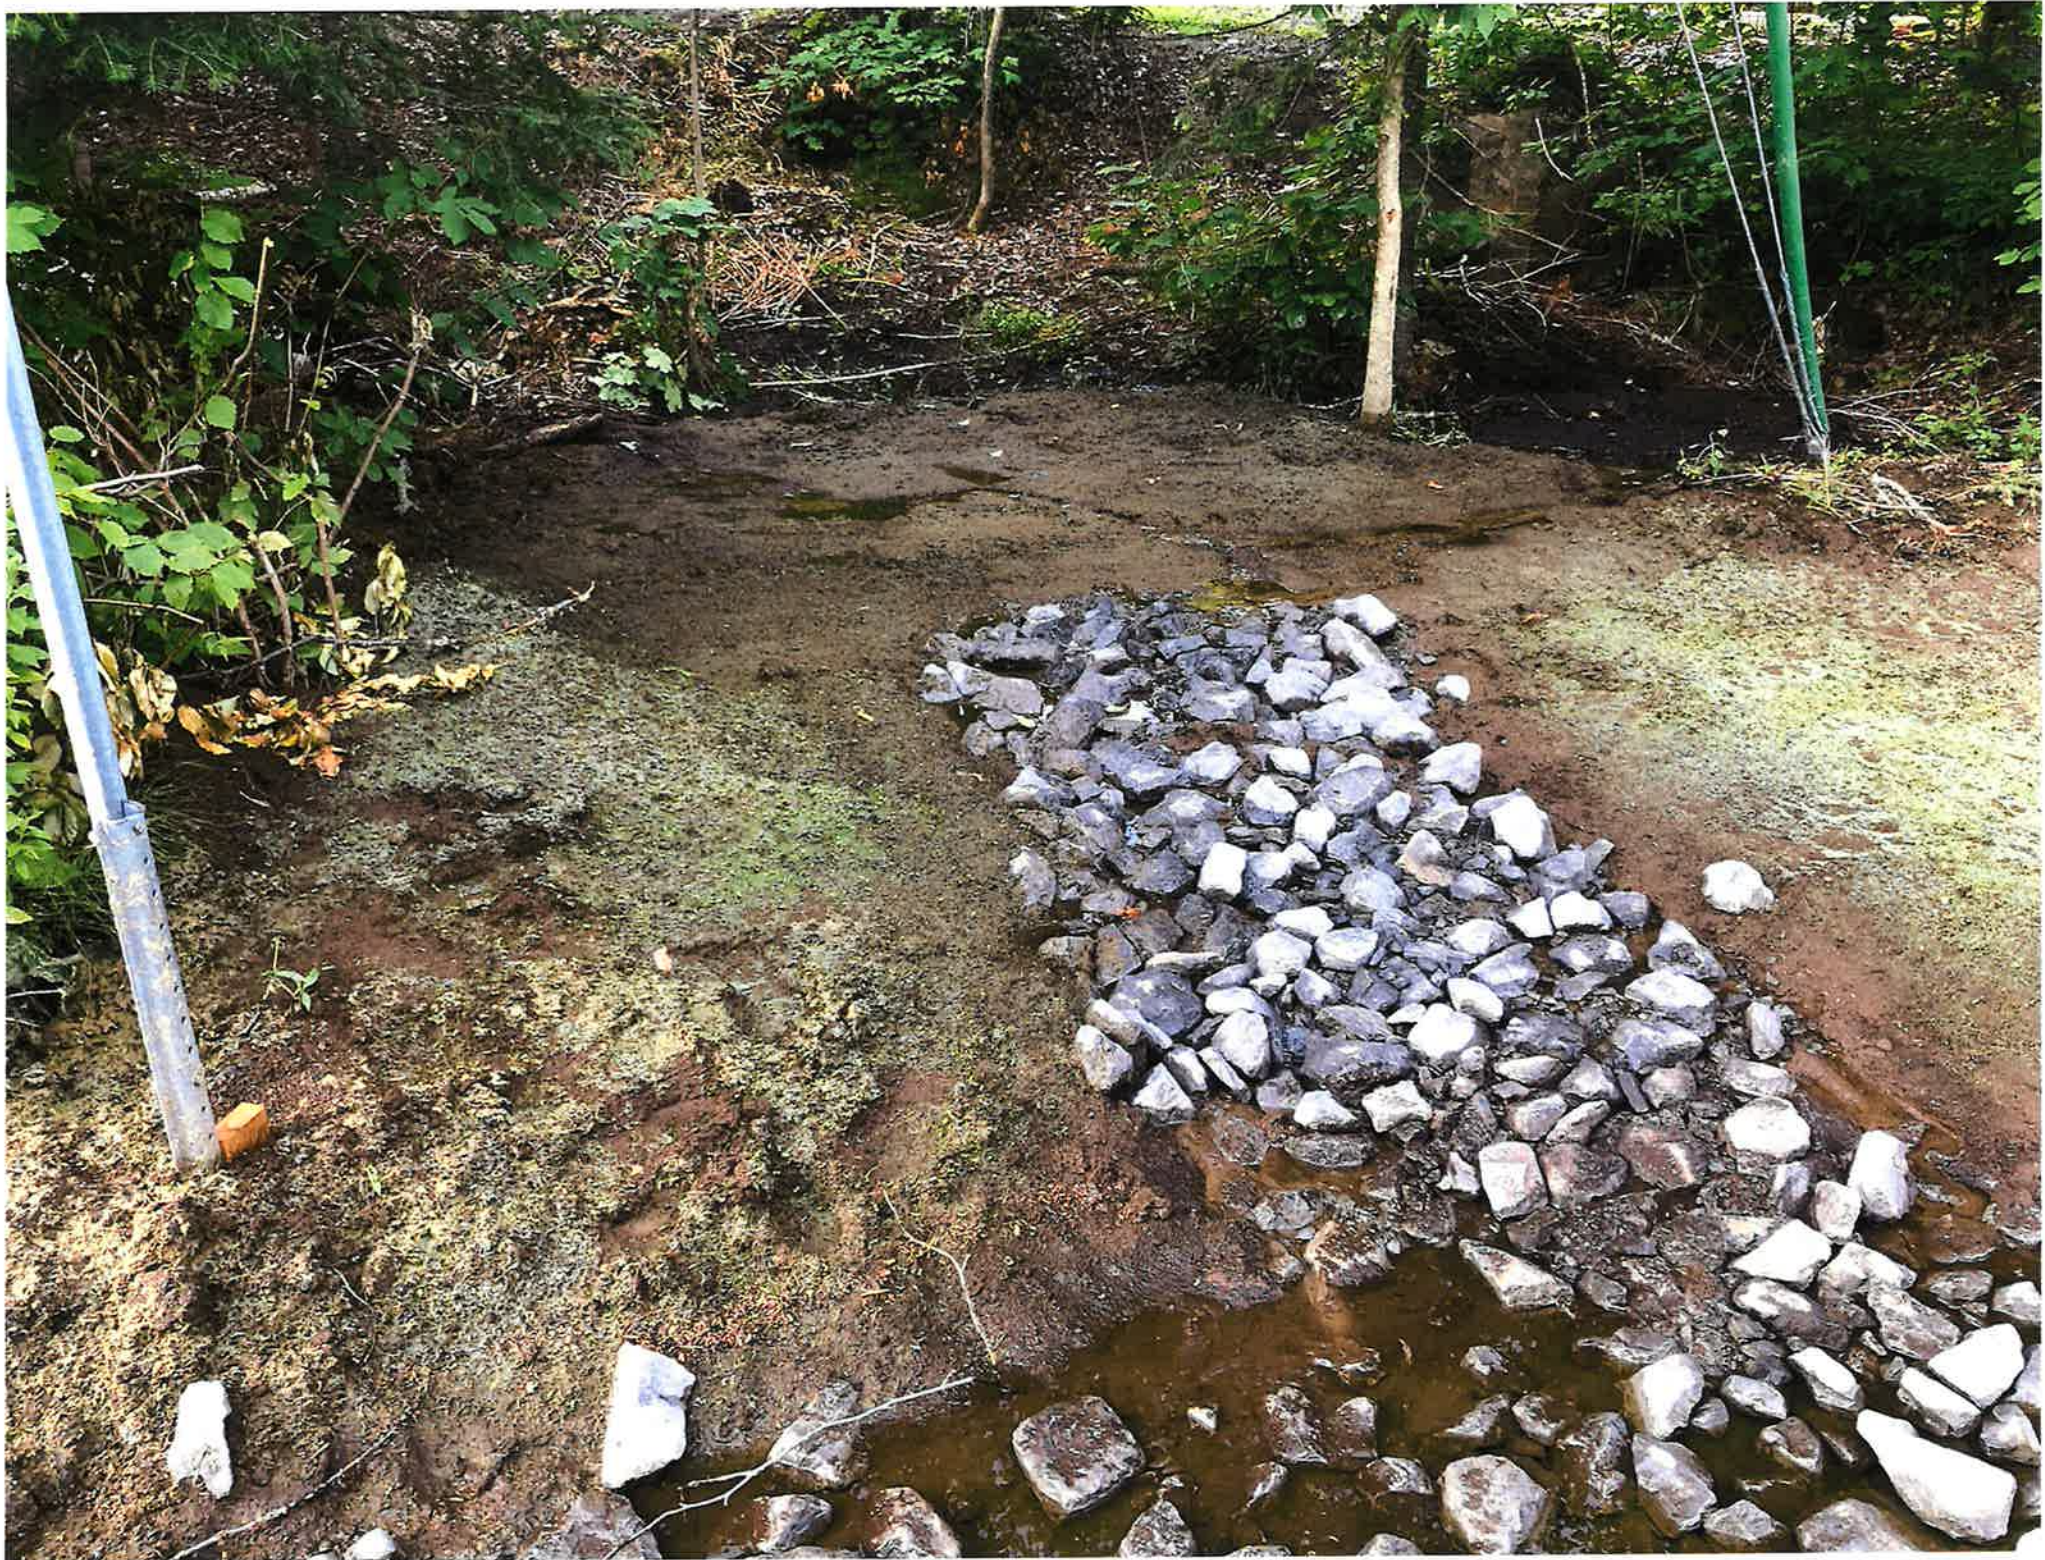
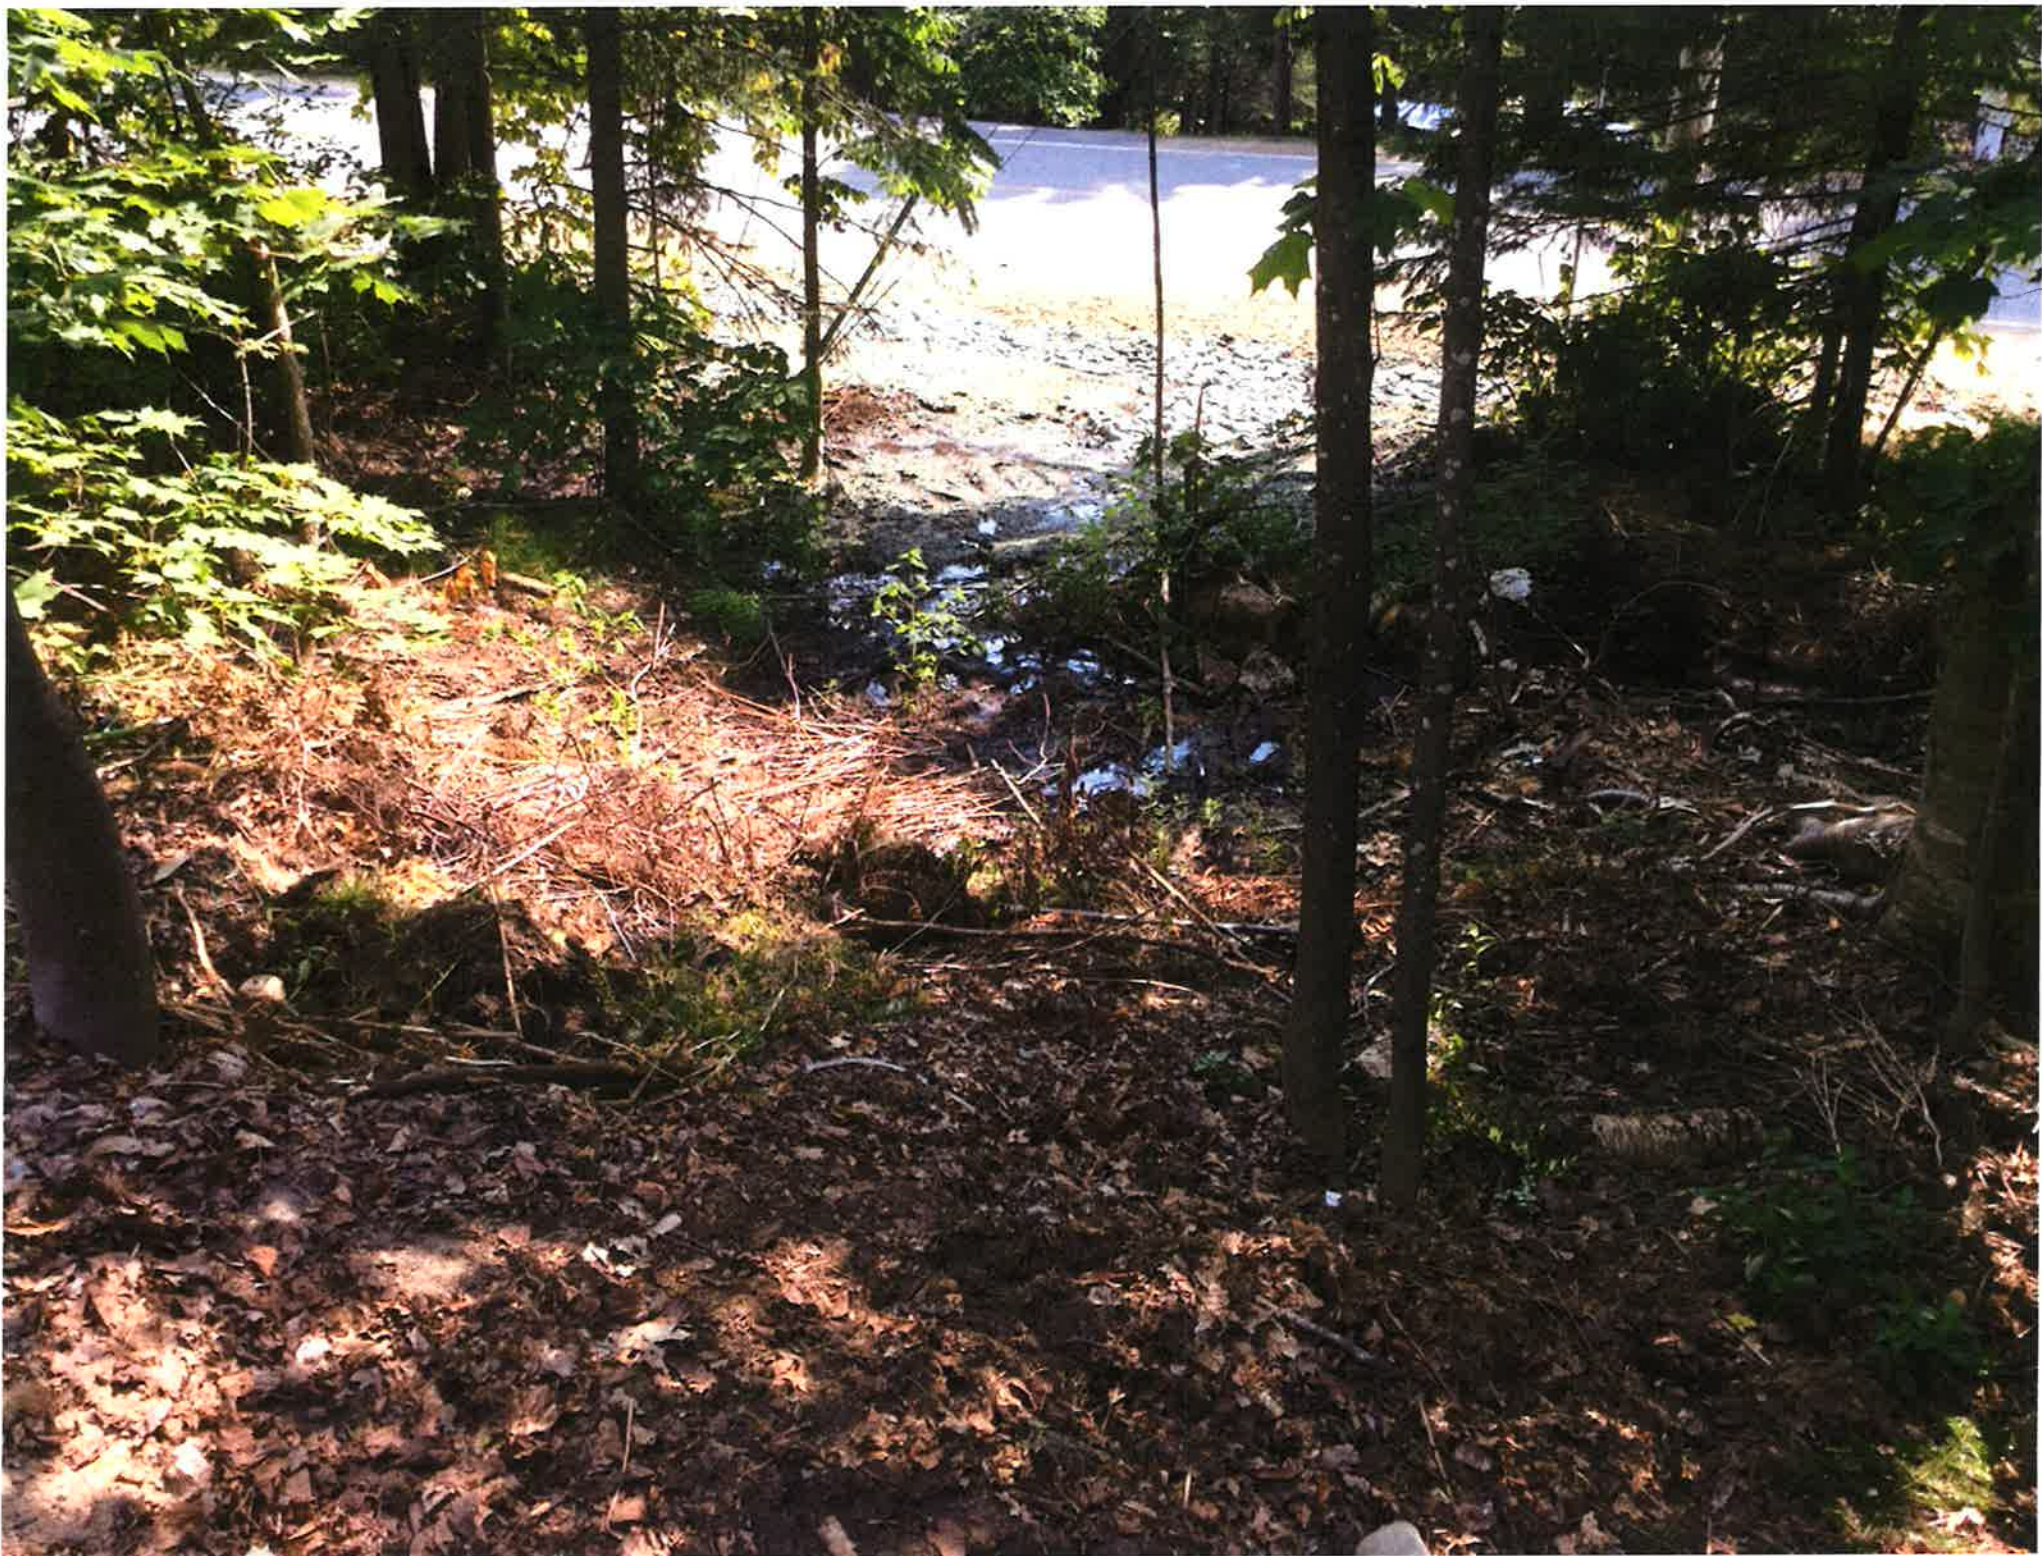
Comme les deux photos ci-jointes témoigne, il y a une entrée d'eau dans le fossé qui provient d'un effet d'entonnoir du terrain en amont, lequel reçoit de l'eau de la route. L'entrepreneur avait créer une sorte de bassin pour capter et canaliser cette eau vers le fossé. L'eau semble déborder cet ouvrage.

A suivre mais je me demande si cet ouvrage ne devrait pas être plus large. Par ailleurs ce terrain agit comme dépotoir de feuilles et herbages pour le voisinage ce qui perdure l'humidité, ralenti le drainage et empêche l'assèchement. La ville devrait nettoyer ce terrain avec l'assentiment du propriétaire puisque la situation nuit au drainage public.
